はい 3 廃炉を知る

特集

ALPS処理水の海洋放出実施状況について

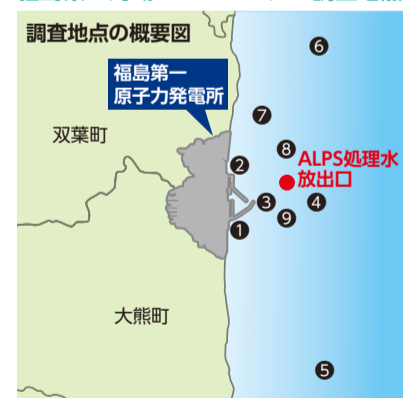
ALPS処理水に係る 福島県の海域モニタリングの調査地点

- ① 福島第一原子力発電所 南放水口付近
- ② 福島第一原子力発電所 北放水口付近
- ③ 福島第一原子力発電所 取水口付近(港湾の出入口付近)
- ④ 福島第一原子力発電所 沖合 2 km
- ⑤ 大熊町 夫沢・熊川沖 2 km
- ⑥ 双葉町 双葉・前田川沖 2 km
- ⑦ ALPS処理水放出口から北 2 km西 0.5 km
- ⑧ ALPS処理水放出口から北 1 km
- ⑨ ALPS処理水放出口から南 1 km

福島県では、海中のトリチウム等の放射性物質の濃度を分析し、確認・公表するため、福島第一原子力発電所周辺海域において、毎月モニタリングを実施しています。今月号では、1回目の海洋放出開始後の9月3日に採水した海水の詳細な分析結果をお知らせします。また、最新の分析結果については、県のホームページをご覧ください。

主な調査内容	測定頻度
トリチウム ガンマ線放出核種(セシウム137等) 放射性ストロンチウム プルトニウム 等	月1回※
