# はいろ 廃炉を知る

福島県原子力安全対策課

## 使用済燃料プールからの燃料取り出しは どれくらい進んでいるの？

## 3号機燃料デブリ※1取り出しに係る設計検討について

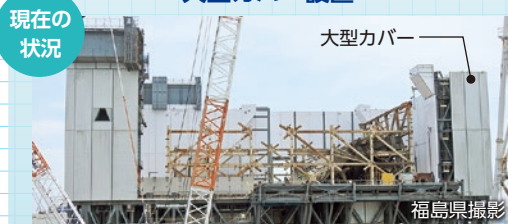
### 大型カバー設置

放射性物質を含むちりや破片などの飛散抑制や雨水の流入抑制のため、原子炉建屋を覆う大型カバーを設置し、大型カバーの中でガレキ撤去等が行われます。

令和4年4月から始まった大型カバーの設置工事は令和7年夏頃に完了する予定でしたが、より安全に作業を進めるための被ばく抑制対策やクレーンの不具合等による工程延伸、夏季の猛暑による作業時間の短縮等の状況を踏まえて時期が見直されました。

大型カバーの  
設置完了は  
令和7年度末の  
見込みです。
