# はい 3 廃炉を知る

## 特集 事故から15年、福島第一原子力発電所の 廃炉に向けた主な取組について

福島第一原子力発電所の廃炉に向けたこれまでの15年間の主な取組について振り返ります。  
2011年12月、国は廃炉を進めていく上での基本的な考え方や放射線によるリスクを下げるための主要な取組とその目標工程を定めた中長期ロードマップを策定しました。現在は、この中長期ロードマップの第3-①期に位置し、廃炉に向けた取組が進められています。

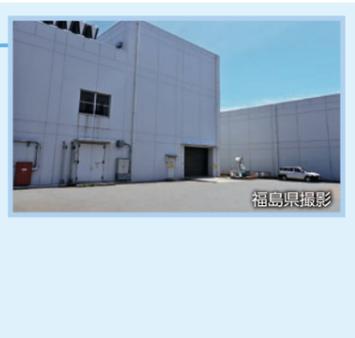
2月 固体廃棄物貯蔵庫第9棟運用開始  
廃炉作業に伴い発生したガレキ等を保管することを目的に設置。  
5月 大型機器除染設備の運用開始  
放射性物質で汚染されているフランジ型タンク解体片など大型の金属を除染するために設置。
